# **Cable de soporte causa daños al plato del Observatorio de Arecibo** <sup>[1]</sup>

Enviado el 14 agosto 2020 - 12:38pm

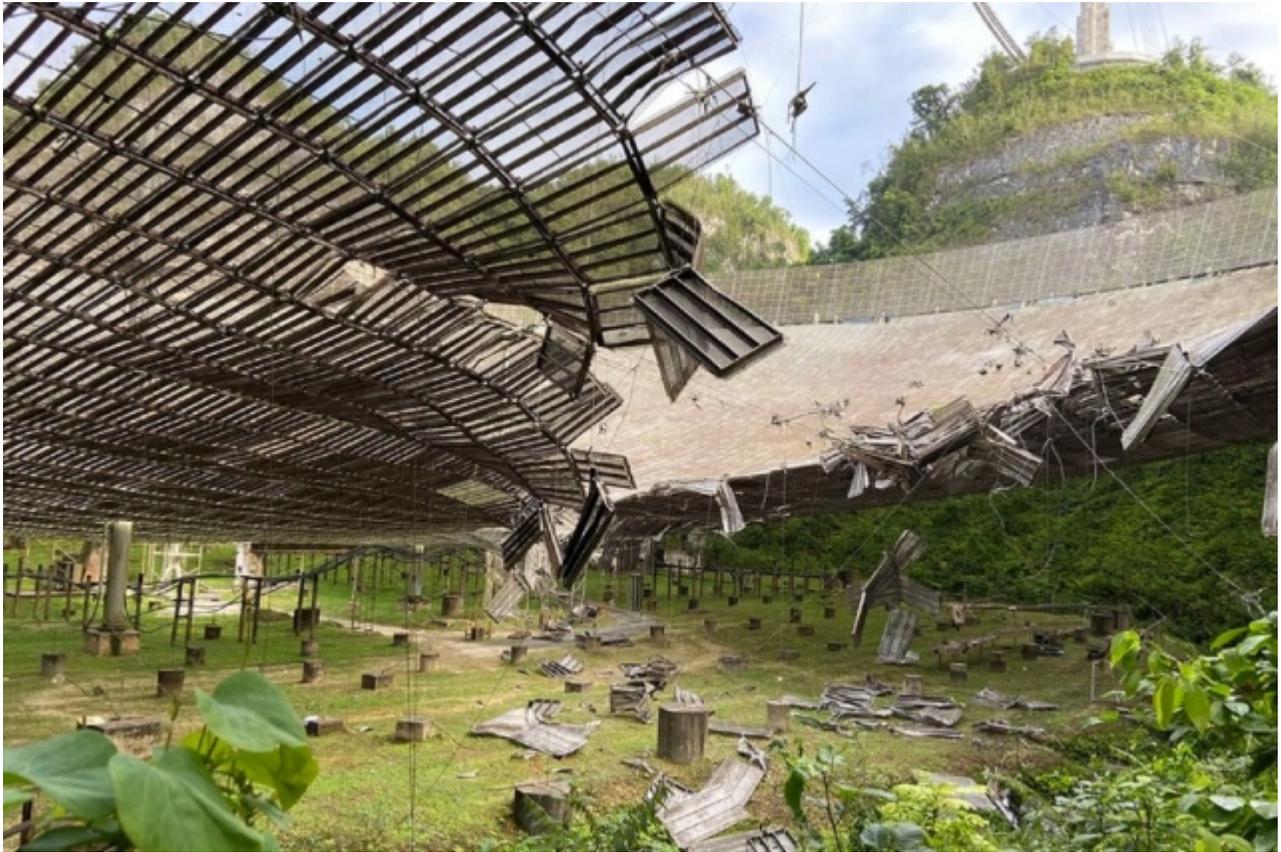
**Una sección del plato del Observatorio de Arecibo [3], uno de los radiotelescopios más grandes del mundo, sufrió daños en la madrugada del lunes luego que un cable de soporte del módulo transmisor y receptor (Domo Gregoriano), suspendido a unos 492 pies sobre el plato, se rompió.**

**La caída del cable creó una brecha o cortadura de casi 100 pies de largo en una de las secciones del plato reflector esférico, según indicó la Universidad Central de Florida (UCF) que administra las facilidades.** Por tal razón, **Ricardo Correa Alonso**, director de Comunicaciones del Observatorio, indicó que se detuvieron las operaciones hasta que se puedan llevar a cabo las reparaciones correspondientes.

**El plato reflector, de 1,000 pies de diámetro, está compuesto por casi 39,000 paneles de aluminio perforado montados sobre un andamiaje en tipo de rejilla en acero que le dan su forma esférica mediante cables de tensión en contrapeso. El cable que se rompió es uno de 18 que soportan las casi 900 toneladas de peso del módulo receptor y transmisor suspendido sobre el reflector.**

Mientras, el **doctor Carlos Padín Bibiloni**, coninvestigador en el Observatorio y director del componente educativo, indicó que **cuentan con los paneles de aluminio necesarios para llevar a cabo las reparaciones.** Aunque es posible que el radiotelescopio continúe en operación, pues los daños ocurrieron en una parte relativamente pequeña de su extensión de 1,000 pies, resta determinar qué proyectos pueden proseguir y cuáles no.

**“Los paneles tienen una construcción sencilla y no nos tomaría mucho tiempo reemplazarlos para poner el Observatorio en funcionamiento nuevamente. Lo que hay que asegurarse es que el domo esté seguro y que no represente un peligro para las personas que laboren en las reparaciones. En 10 años que llevo en el Observatorio, es la primera vez que un cable de soporte se rompe”,** explicó Padín Bibiloni.
